# PROBLEMATIKA HYDROMASÁŽNÍCH VAN V REHABILITAČNÍCH PROVOZECH

## THE PROBLEMS OF HYDROMASSAGE BATH TUBS IN REHABILITATION OPERATIONS

RADIM MUDRA<sup>1</sup>, MARIE FIEDOROVÁ<sup>1</sup>, DANUŠE HANSLÍKOVÁ<sup>1</sup>, JAROSLAV ŠIMEK<sup>2</sup>,  
RADOMÍR POLCAR<sup>3</sup>

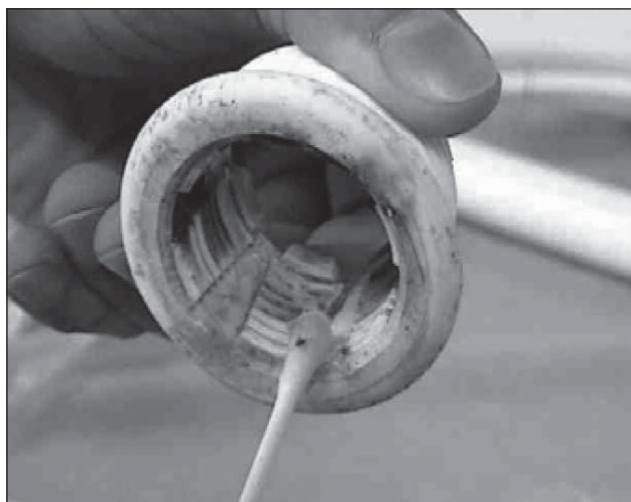
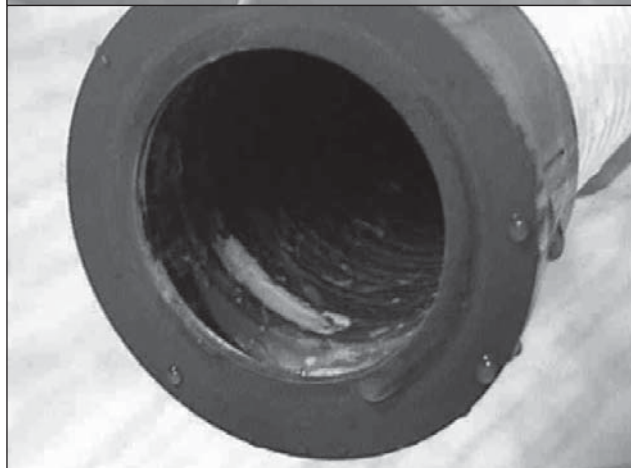
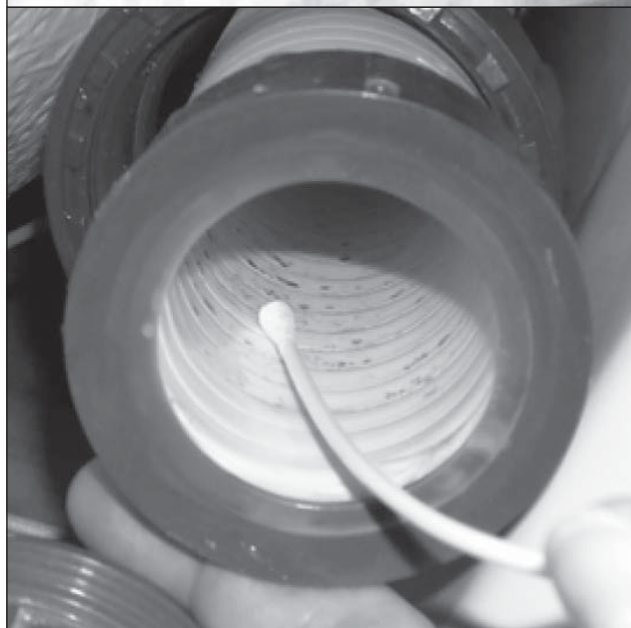
kvantitativním hodnocením stěru cca 1 cm<sup>2</sup> byla zjištěna denzita *Pseudomonas aeruginosa* až 128 000 KTJ/cm<sup>2</sup>. Tmavé zbarvení povrchu je dáno přítomností jódu a vzniklých inkrustů na povrchu materiálů.

Po aplikaci přípravku na bázi peroxidu vodíku a kyseliny peroctové došlo k odstraňování inkrustů s biofilmy, což dokumentuje 3. snímek na obr. 1.

Obr. 1: Stěry z demontované trysky a hadice.

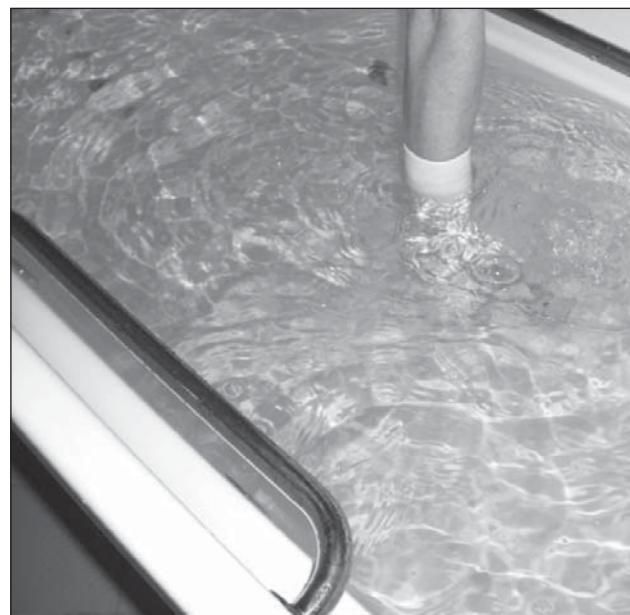
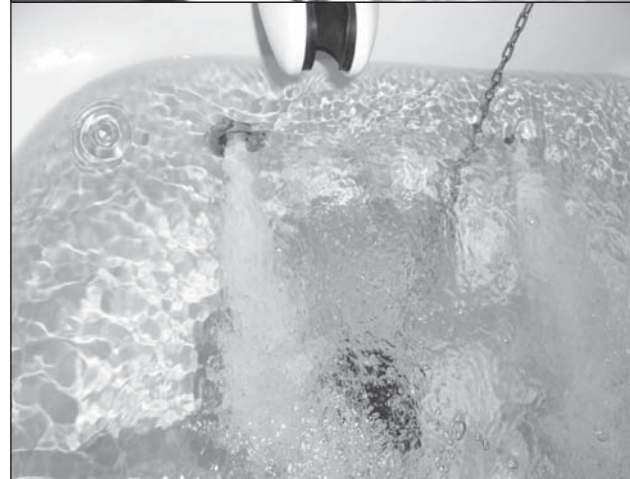
V rámci projektu byly zjištěny výrazné rozdíly v denzitě PA při různém způsobu odběru. Hodnoty po 10 minutách cirkulace byly až o tři řády vyšší než hod-

Obr. 2: Odběry vody z vany po napuštění a po 10 min. cirkulaci.

noty po napuštění vody do vany. Výrazné rozdíly byly zjišťovány po celou dobu realizace projektu.

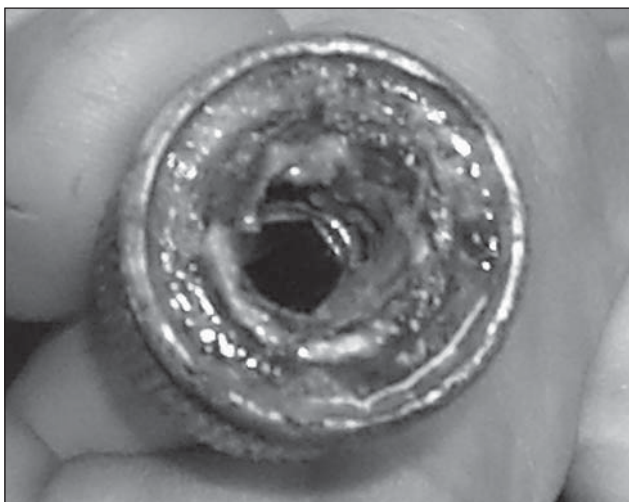
Obr. 3: Ruční sprcha po demontáži.

ta, kde dezinfekce není plně účinná. Bylo zjištěno, že personál zařízení nedemontoval sprchovou hadici a nevložil ji do vany, napuštěné vodou s dezinfekčním prostředkem. Masivní inkrust a biofilm prozradil v ruční sprše jedno z choulostivých míst vany (obr. 3).

Tato kolonizovaná součást vanového systému po osprchování stěn vany způsobí pozitivní nálezy PA ve vodě po napuštění vany.
